Comune di Nibionno

PIANO COMUNALE DI PROTEZIONE CIVILE

Tav S03

Scenario del Rischio Incendio Boschivo

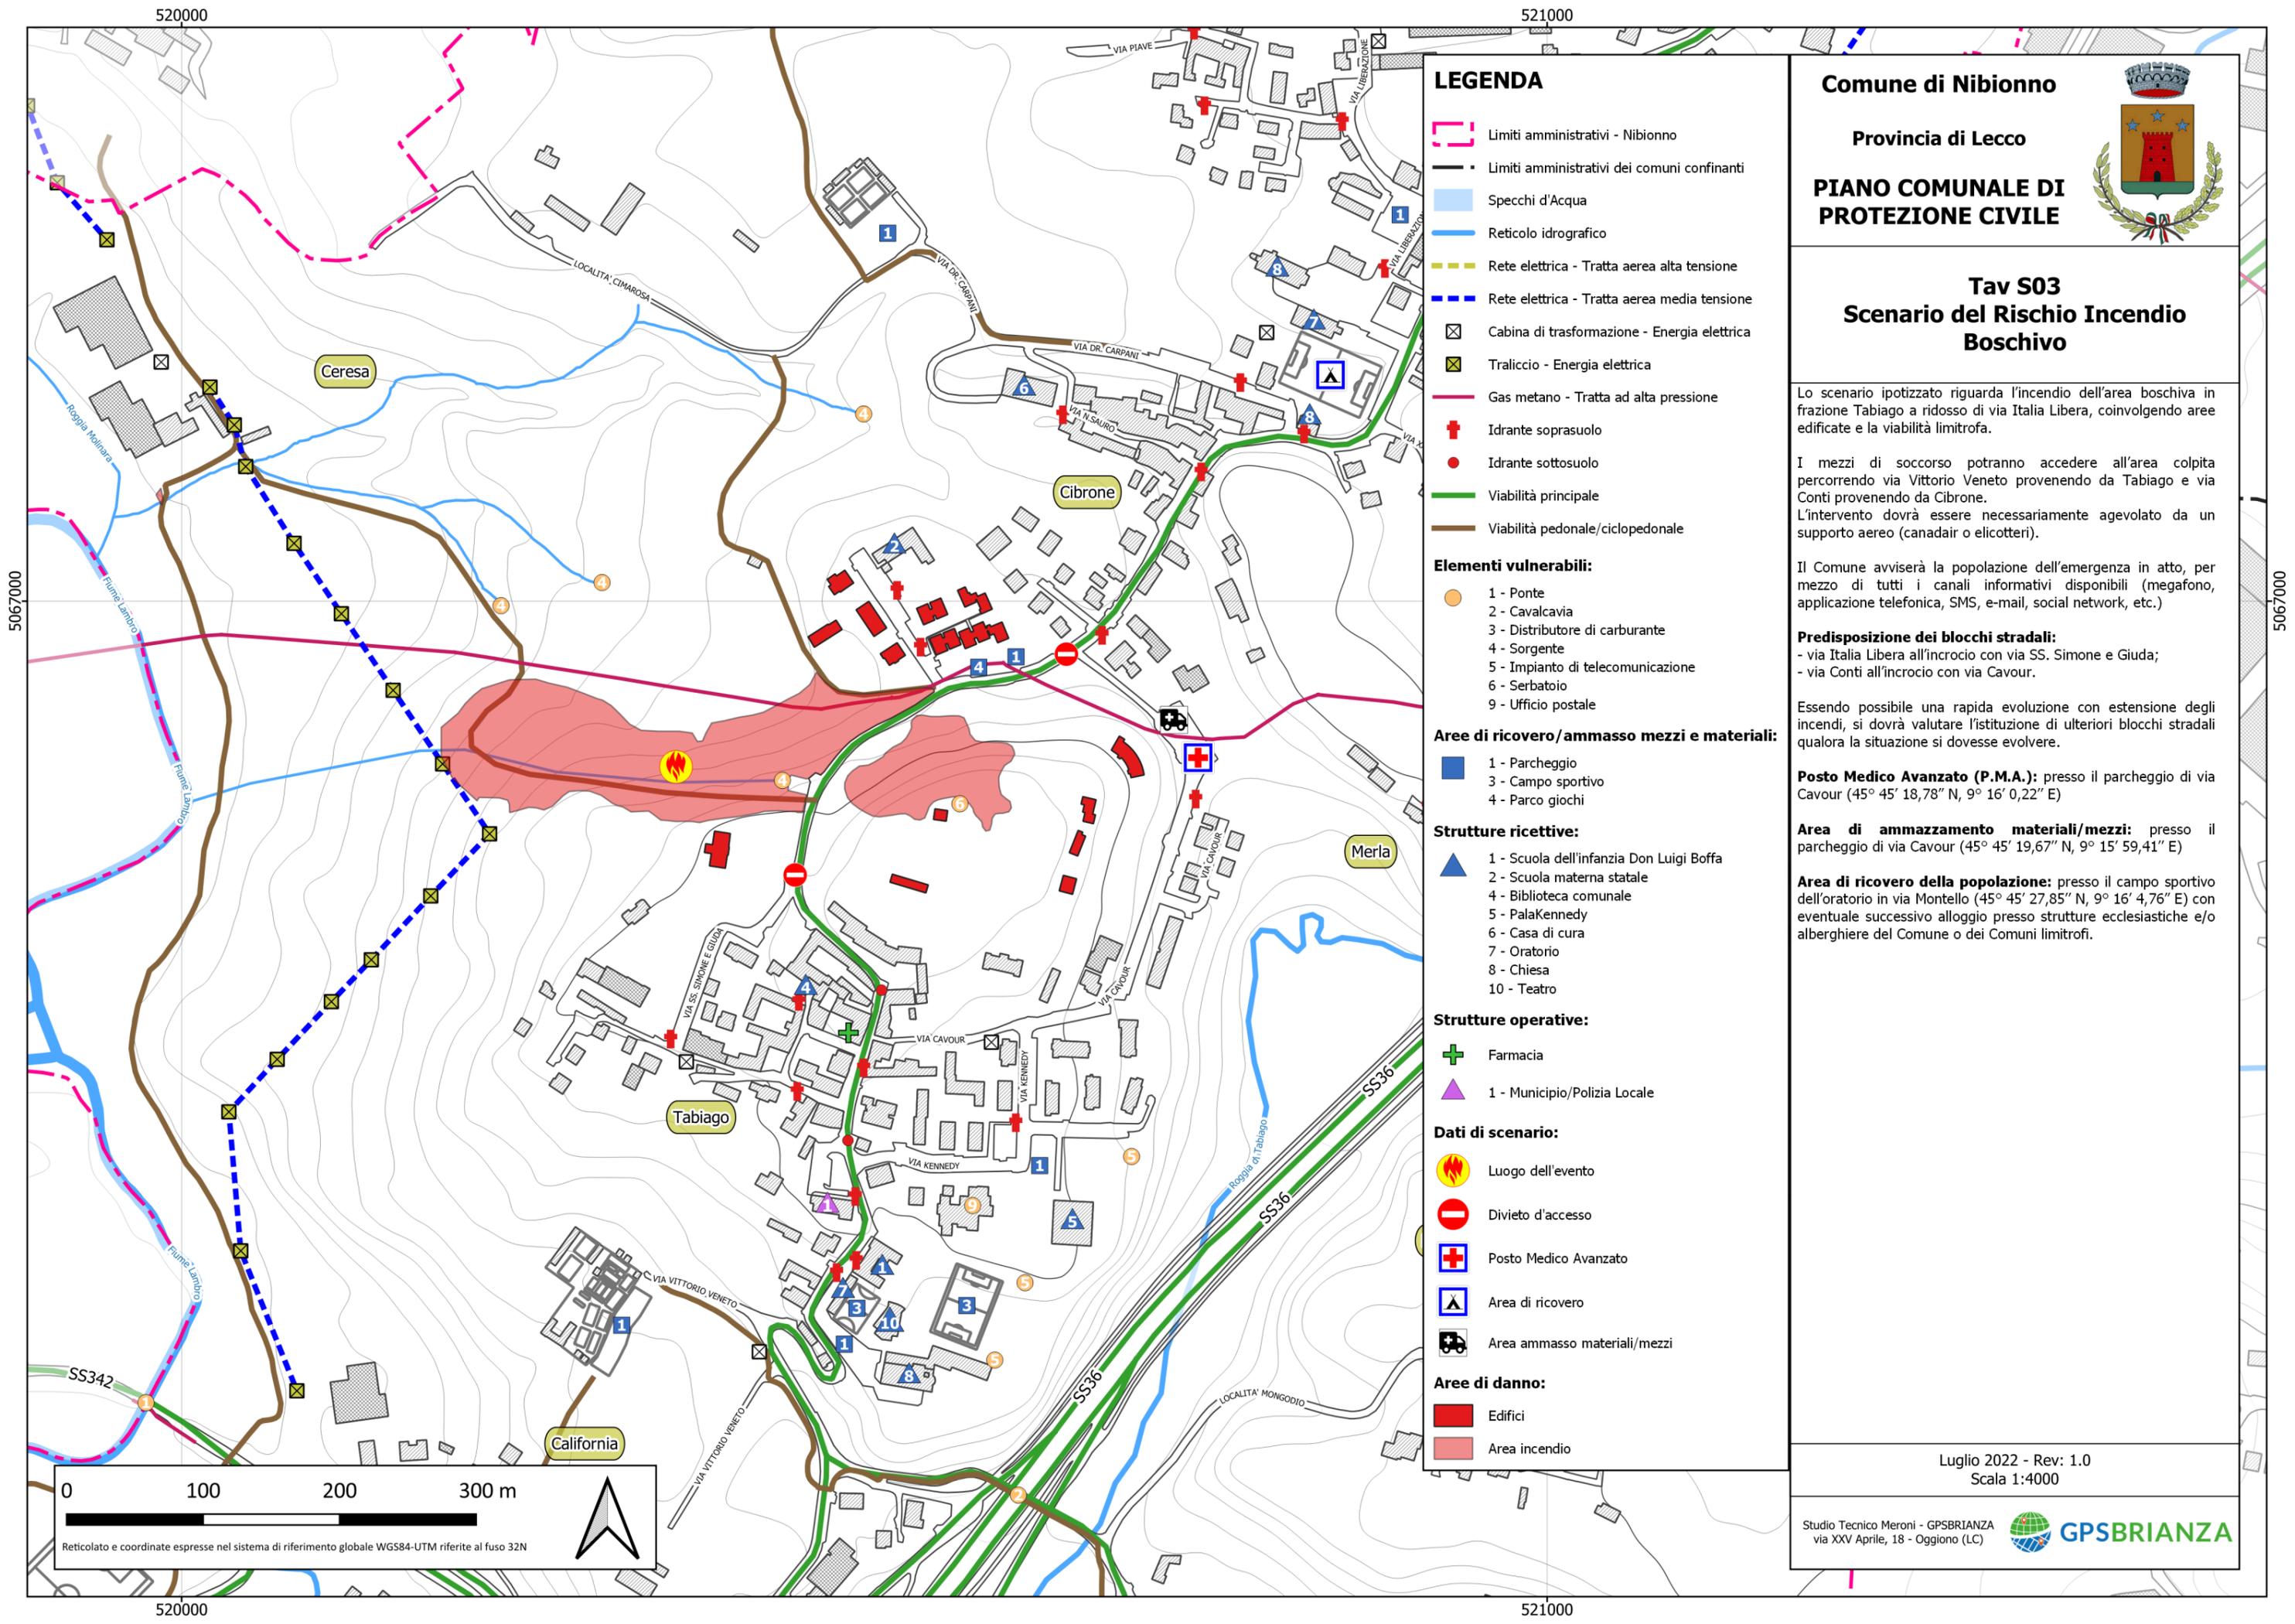
Lo scenario ipotizzato riguarda l'incendio dell'area boschiva in frazione Tabiago a ridosso di via Italia Libera, coinvolgendo aree edificate e la viabilità limitrofa.

I mezzi di soccorso potranno accedere all'area colpita percorrendo via Vittorio Veneto provenendo da Tabiago e via Conti provenendo da Cibrone. L'intervento dovrà essere necessariamente agevolato da un supporto aereo (canadair o elicotteri).

Predisposizione dei blocchi stradali:

- via Italia Libera all'incrocio con via SS. Simone e Giuda;
- via Conti all'incrocio con via Cavour.

Posto Medico Avanzato (P.M.A.): presso il parcheggio di via Cavour (45° 45' 18,78" N, 9° 16' 0,22" E)

Area di ammassamento materiali/mezzi: presso il parcheggio di via Cavour (45° 45' 19,67" N, 9° 15' 59,41" E)

Area di ricovero della popolazione: presso il campo sportivo dell'oratorio in via Montello (45° 45' 27,85" N, 9° 16' 4,76" E) con eventuale successivo alloggio presso strutture ecclesiastiche e/o alberghiere del Comune o dei Comuni limitrofi.
